刘老涧泵站水泵机械式叶调机构改进

李 二 平

摘 要:针对水泵机械式叶片调节机构分离器运行中出现的溢油现象,根据实际运行经验并通过理论分析发现,挡油管高度过低和补气装置的缺陷是其主要原因。文章提出了采用增加挡油管高度、增加补气装置、改善油槽内压力分布情况、增加斜油沟等措施,解决了运行中存在的溢油问题。

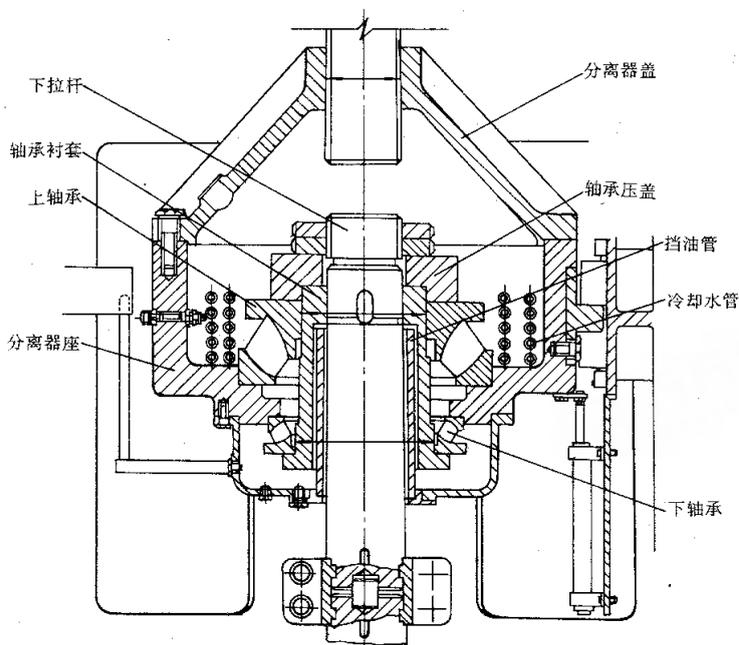
图1 叶片调节机构分离器剖面图

该调节分离器机构剖面图如图 1 所示,调节

机构内部结构和单层挡油管结构相似,因此,通过对其结构及相关因素进行的分析,认为造成挡油管用油的因素主要有以下两方面。

挡油管为一钢板卷成的单层圆筒焊接结构,如果该部位高度过低,由于油在旋转时的爬升作用,极易造成甩油现象。

经过实测,挡油管的实际高度为 274 mm ,油平面高度为 233 mm ,即挡油管高出油平面为 $274 - 233 = 41 \text{ mm}$ 。套用一般中低速水轮机的挡油管高度系数进行校核^[1]:

$$K = \frac{0.041}{150 \times 0.165 \times 0.0025} = 0.67 < 1.3$$

由以上计算可知,挡油管高度偏低是造成机构甩油的主要原因。

由于挡油管的下端处在旋转风路负压区,极易造成油、气泄漏。
